***Prüfbericht Nr.: 100216\_75201\_0001-spülversuch***

Projekt            **Hochdruckstrahlbeständigkeit und –spülfestigkeit in**  
**Anlehnung an DIN 19523**

**DEIV-Muffe<sup>®</sup>**

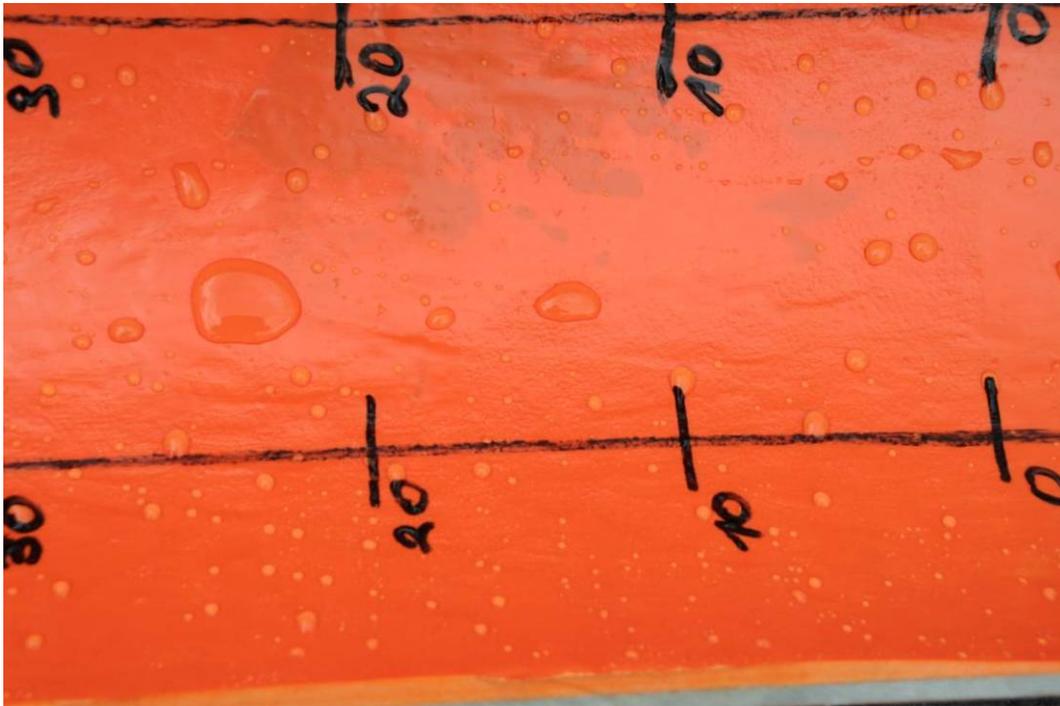
Abbildung 4 - optische Prüfung

In Anlehnung an die DIN 19523, Tabelle A.2.1 ist die Werkstoffprüfung als **bestanden** zu bewerten. Weder Beschädigungen noch Spuren sind sichtbar.
